**Avaliação Técnica de Esquemas de Pintura Aplicados  
em Visita Única**

CT TME 044/2018  
CENPES/PDISO/TME  
Setembro 2018

AT-10092.06.0014

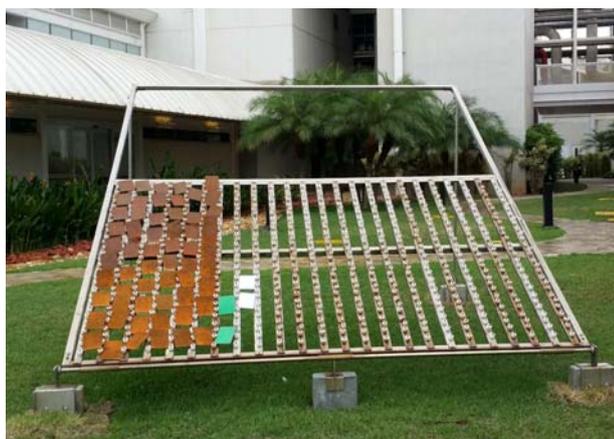
Os painéis de aço carbono AISI 1020 com carepa de laminação para a confecção dos corpos de prova foram inicialmente tratados com jateamento abrasivo com granalha de aço angular G-25 até o metal branco, padrão Sa3 da norma ISO 8501-1 e, posteriormente, expostos ao intemperismo natural, até a obtenção do grau de corrosão C da mesma norma. A Figura 1 mostra a disposição dos painéis durante sua exposição na estante de intemperismo.

Figura 1. Painéis de aço, inicialmente jateados ao metal branco, oxidados por intemperismo

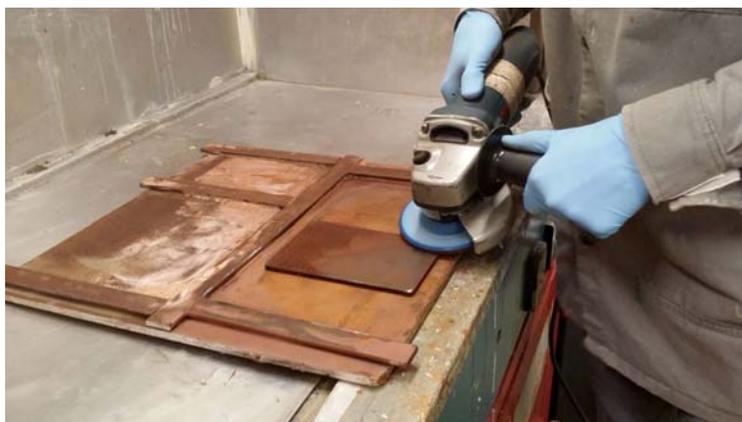
O tratamento da superfície para aplicação dos esquemas de pintura foi feito por meio de ferramenta mecânica rotativa (Figura 2) ao padrão St3 da ISO-8501-1, sendo obtida rugosidade média em torno de 20  $\mu\text{m}$ .

Figura 2. Tratamento mecânico de superfície com ferramenta rotativa até padrão St3 para todos os painéis.

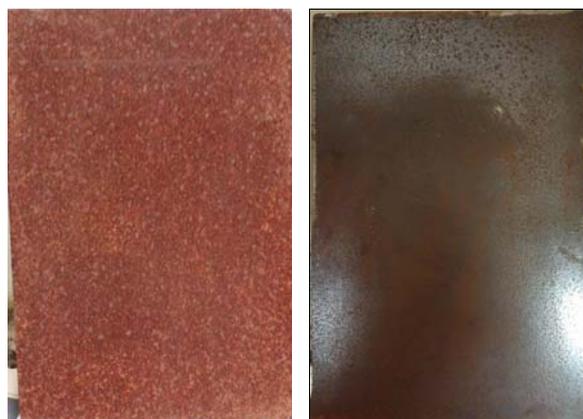
A Figura 3 ilustra a condição inicial do painel de 100 mm x 150 mm x 4 mm com grau de enferrujamento C e a condição final após o tratamento com a ferramenta, resultando na classificação C St3.

Figura 3. Painéis de aço AISI com grau C de enferrujamento (à esquerda) e após tratamento C St3 (à direita)

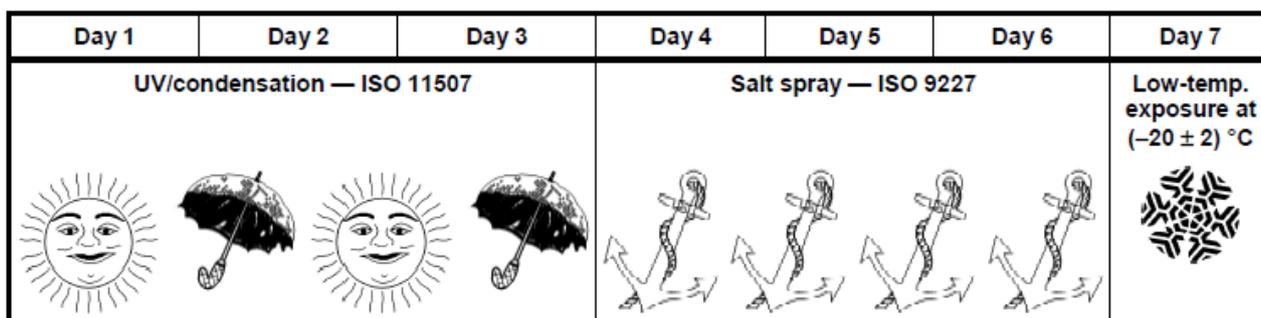
A Figura 5 ilustra a sequência de exposição que compõe um ciclo e tem a duração de 7 dias. A exposição dos painéis de teste deve ser feita por 25 ciclos ou 4200 horas.

Figura 5. Ilustração com sequência de exposição ao longo de um ciclo de 7 dias. (ISO 12944-9:2018)

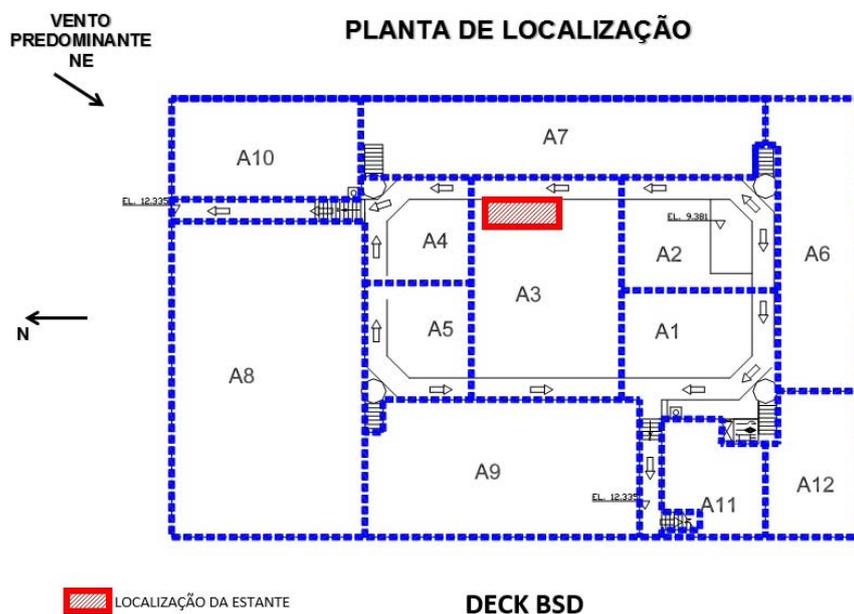
sobre superfície metálica tratada de acordo com as melhores práticas. A Figura 6 mostra a planta de localização da estante de corpos de prova instalada no deck BSD na área A3.

Figura 6. Posicionamento dos corpos de prova a bordo a plataforma de Pargo (PPG-1).

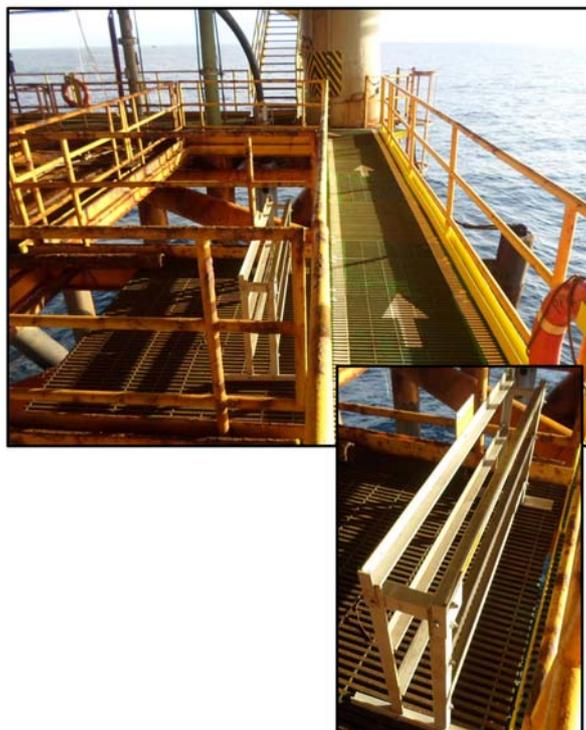
A Figura 7 mostra a fotografia com o posicionamento da estante.

Figura 7. Estante para instalação dos corpos de prova

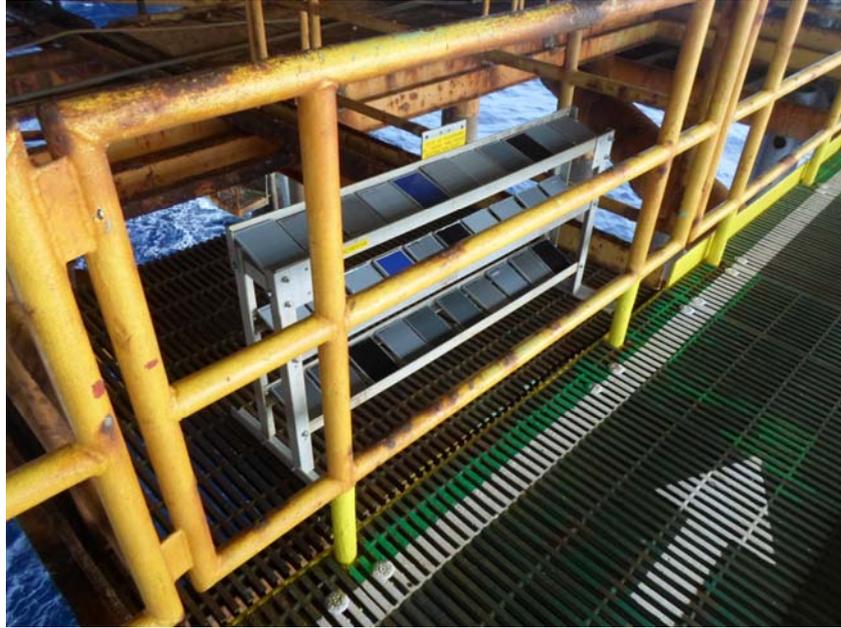
A Figura 8 mostra a fotografia da estante com os corpos de prova instalados no início do ensaio.

**Figura 8.** Estante com os corpos de prova instalados a bordo da plataforma PPG-1

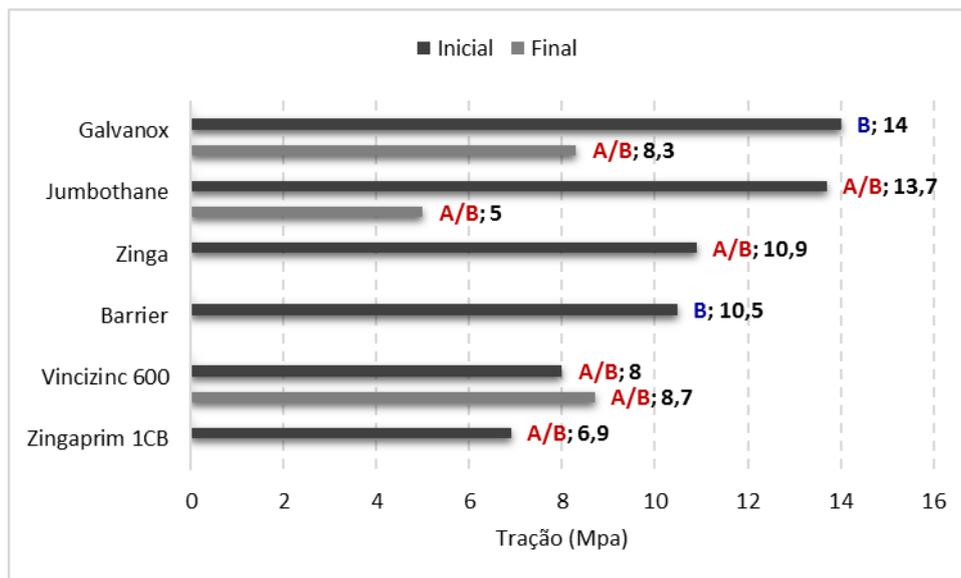
Para avaliar a aderência dos esquemas de pintura ao substrato metálico, foi feito o teste de tração *pull-off* (ASTM D4541). A Figura 9 apresenta os resultados dos 6 esquemas tanto com revestimento íntegro (inicial), quanto com revestimento envelhecido (final). Além disso, é mostrado também o tipo de falha no revestimento, se coesiva (B) ou adesiva (A/B).

Figura 9. Resultados de *pull-off* inicial e final para os 6 revestimentos ricos em zinco

Tintas ricas em zinco aplicadas sobre superfícies tratadas com jateamento abrasivo, quando submetidas ao ensaio de aderência à tração, normalmente apresentam falhas de natureza coesiva tipo B. Como esse trabalho usou painéis previamente oxidados, foi constatado nos revestimentos Vincizinc 600, Jumbothane, Zinga e Zingaprim 1CB o tipo de falha A/B (adesiva) para corpos de prova em condição inicial (antes do ensaio). Os produtos Barrier Smart Pack e Galvanox apresentaram inicialmente falha tipo B (coesiva), ou seja, sem expor o substrato. Após 12 ciclos de ensaio, Zinga, Zingaprim e Barrier Smart Pack, em função do elevado estado de degradação dos revestimentos, não apresentaram condições para realização do teste de aderência à tração (*pull off test*). Por isso, não possuem valores de tração no gráfico de barras da Figura 9. O esquema Jumbothane apresentou queda acentuada no valor de tração ao final do ensaio, ao passo que o Vincizinc 600 se destacou por obter valor bem próximo ao do inicial. Vale ressaltar que a manutenção das propriedades após os ensaios é mais importante do que uma elevada aderência inicial.

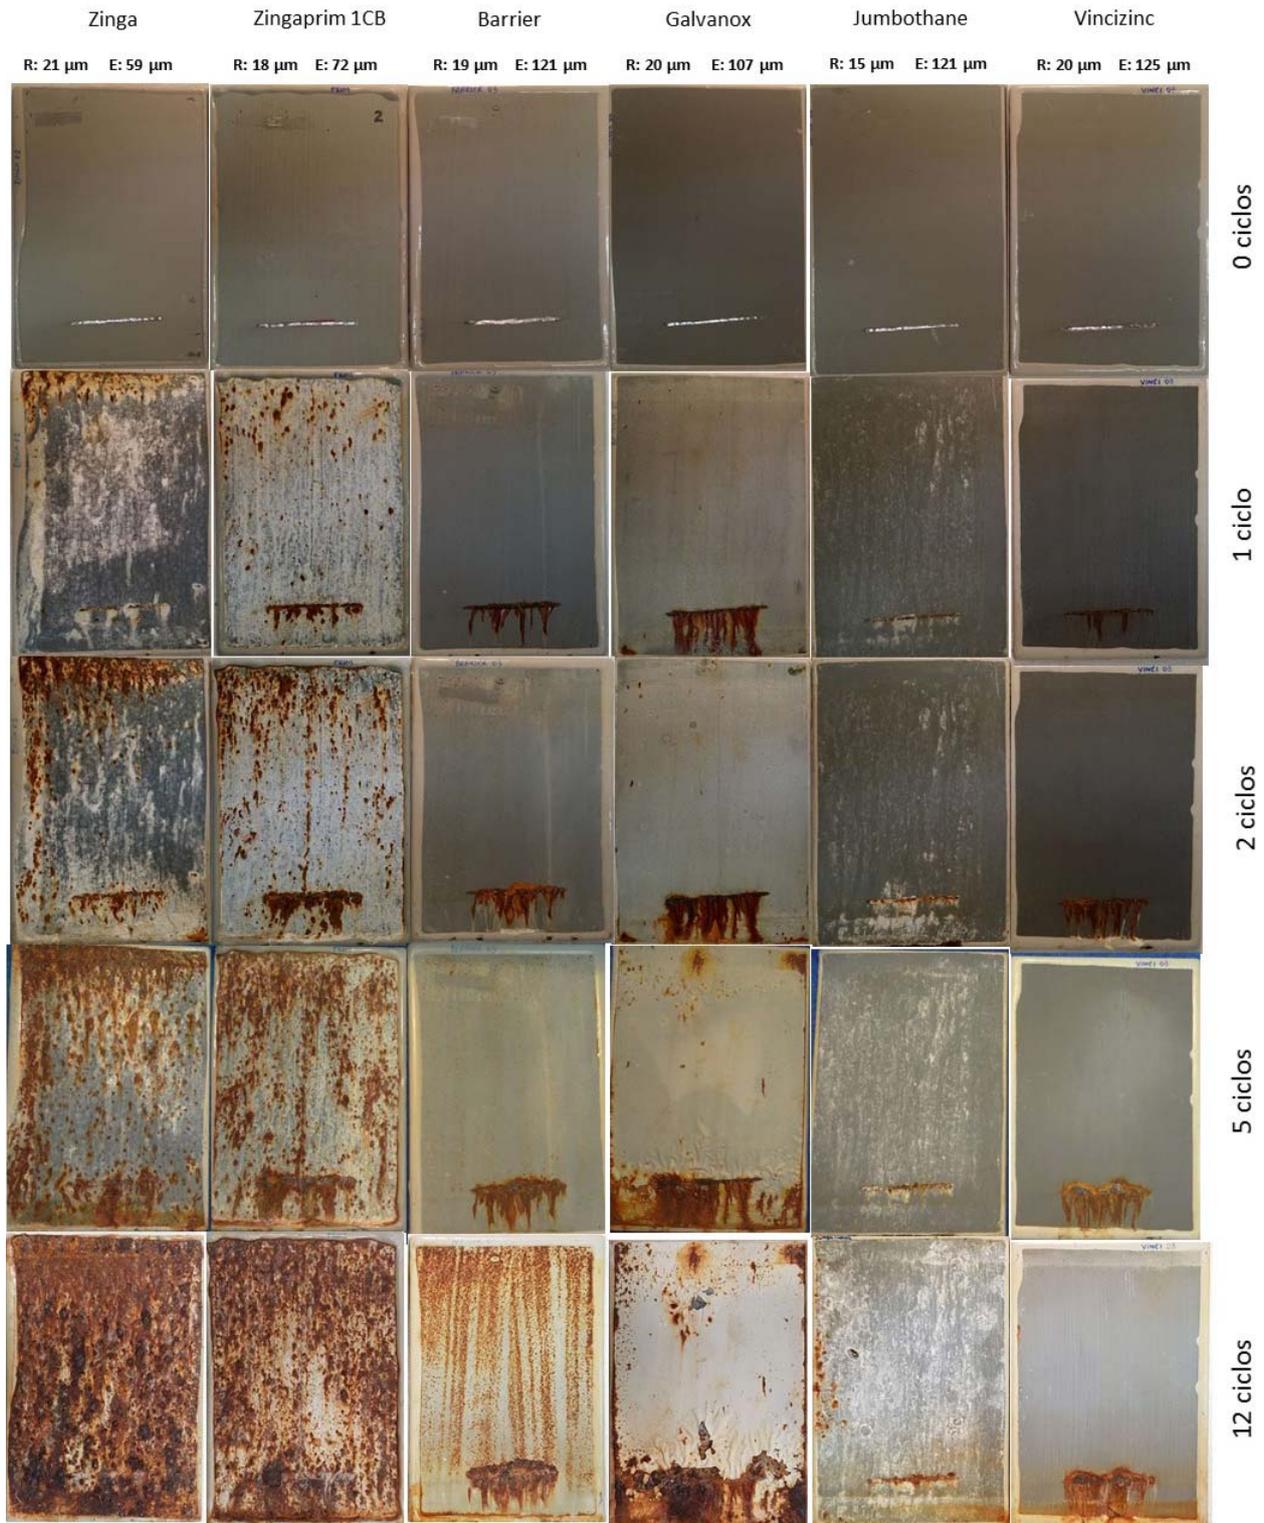
As fotografias da Figura 10 mostram o início e a evolução da corrosão a partir da incisão bem como a degradação dos esquemas ao longo de 12 ciclos de ensaio.

**Figura 10. Fotografias dos 6 corpos de prova com revestimento rico em zinco ao longo do ensaio cíclico ISO 12944-9**

Os revestimentos Zinga e Zingaprim 1CB, apresentaram a maior velocidade de corrosão por ciclo, quando comparados aos demais. A corrosão branca, representada pelo hidróxido de zinco ( $Zn(OH)_2$ ), se formou logo na primeira semana (1º ciclo). O mecanismo de proteção catódica (oxidação do zinco ao invés do aço) se mostrou eficiente, porém com durabilidade inferior aos outros revestimentos ricos em zinco desse trabalho. Nos ciclos seguintes foi observado o aumento gradual de corrosão vermelha nas superfícies dos corpos de prova. Esse resultado já tinha sido obtido em trabalhos feitos no CENPES com o produto Zinga. O fato desses revestimentos terem sido aplicados com espessuras inferiores a dos outros produtos testados, pode justificar o prematuro (1 ciclo) aparecimento de corrosão branca e posteriormente de corrosão vermelha, entretanto não acreditamos que ao final de 12 ciclos, uma aplicação na mesma faixa de espessura dos demais acarretasse desempenhos semelhantes.

O revestimento Galvanox tem bom comportamento quando íntegro. Pontos de corrosão vermelha são observados com maior intensidade após 5 ciclos. A partir da incisão, a corrosão não só se propaga como, também, o meio corrosivo gerado provoca o enrugamento o revestimento que, em um momento seguinte, se torna quebradiço. Muito provavelmente, isso se deve ao tipo de veículo (resina) usado como base da formulação do produto. Por causa da delaminação ao redor da incisão, não foi possível determinar o avanço de corrosão.

O revestimento Barrier Smart Pack mostrou desempenho intermediário dentre os produtos testados. Com espessura média de 121  $\mu m$ , o revestimento apresentou propagação gradual de corrosão vermelha em pontos de menor espessura de película.

O revestimento Jumbothane apresentou desempenho compatível com o de uma boa tinta rica em zinco convencional. A predominância de corrosão branca ao final de 12 ciclos e o pequeno avanço da corrosão a partir da incisão comprovam a qualidade da formulação do produto em termos de teor de zinco metálico na película seca.

Dentre as tintas ricas em zinco testadas, consideramos que o Vincizinc 600 apresentou o melhor desempenho. Após 12 ciclos, somente apresentou sinais corrosão branca, nenhum ponto de corrosão vermelha e pequeno avanço de corrosão (0,2 mm) a partir do entalhe. A constituição do revestimento apresentada pelo fabricante sugere tratar-se do que chamamos de tinta rica em zinco de nova geração. Esse conceito é baseado principalmente pela presença de nanopartículas na formulação, aumentando a condutividade do filme e, por conseguinte, melhorando as propriedades eletroquímicas do revestimento. Isso foi comprovado no teste de laboratório conduzido neste trabalho. Outra característica desse tipo de tinta, também relacionada à condutividade, é o aumento da coesão da película seca. As boas tintas ricas em zinco convencionais apresentam elevado teor de zinco metálico na película seca e baixa coesão, causada justamente pela quantidade de zinco necessária para promover proteção catódica. Com o aumento da condutividade do filme boas propriedades eletroquímicas podem ser obtidas com menor quantidade de zinco na formulação. Esse conjunto de fatores permite solucionar o antigo problema do limite de espessura de película seca (75 – 100  $\mu\text{m}$ ) das tintas ricas em zinco convencionais. As de nova geração podem ser aplicadas em elevadas espessuras, ao redor de 300  $\mu\text{m}$ , sem apresentar trincas (*mud cracking*) e outras anomalias.

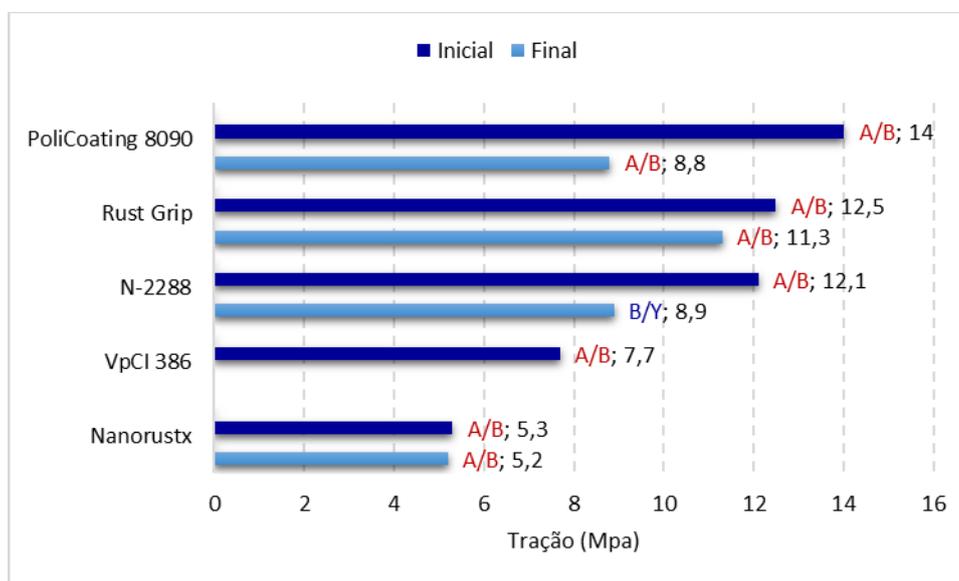
Tal qual para os revestimentos ricos em zinco, para avaliar a aderência dos esquemas de pintura ao substrato metálico, foi feito o teste de tração *pull-off* (ASTM D4541). A Figura 11 apresenta os resultados dos 5 revestimentos íntegros (inicial) e envelhecidos (final).

Figura 11. Resultados de *pull-off* inicial e final para os 5 revestimentos de mecanismo de proteção por barreira

Em condições iniciais, todos os esquemas apresentaram falha A/B (adesiva) devido ao tratamento de superfície (St3). No entanto, os produtos PoliCoating 8090, Rust Grip e N-2288 se destacaram com valores de tração acima de 11 MPa. Ao fim de 12 ciclos, os corpos de prova dos esquemas VpCI 386 e PoliCoating 8090 não estavam em condições para teste de *pull-off*. VpCI 386 apresentou corrosão generalizada, enquanto o

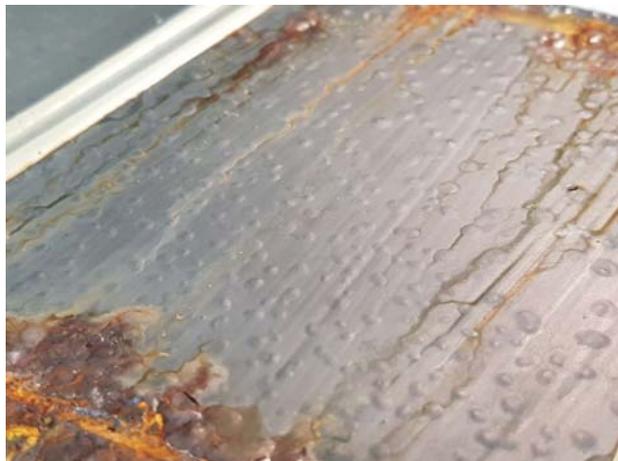
PoliCoating 8090 apresentou empolamento (Figura 12) e foi confirmada corrosão nos pontos de empolamento após a remoção do revestimento. Dentre os outros três, o esquema N-2288 apresentou uma pequena redução no valor de tração e os esquemas Nanorustx e Rust Grip mantiveram seus valores.

**Figura 12. Empolamento generalizado observado no esquema de pintura PoliCoating 8090**

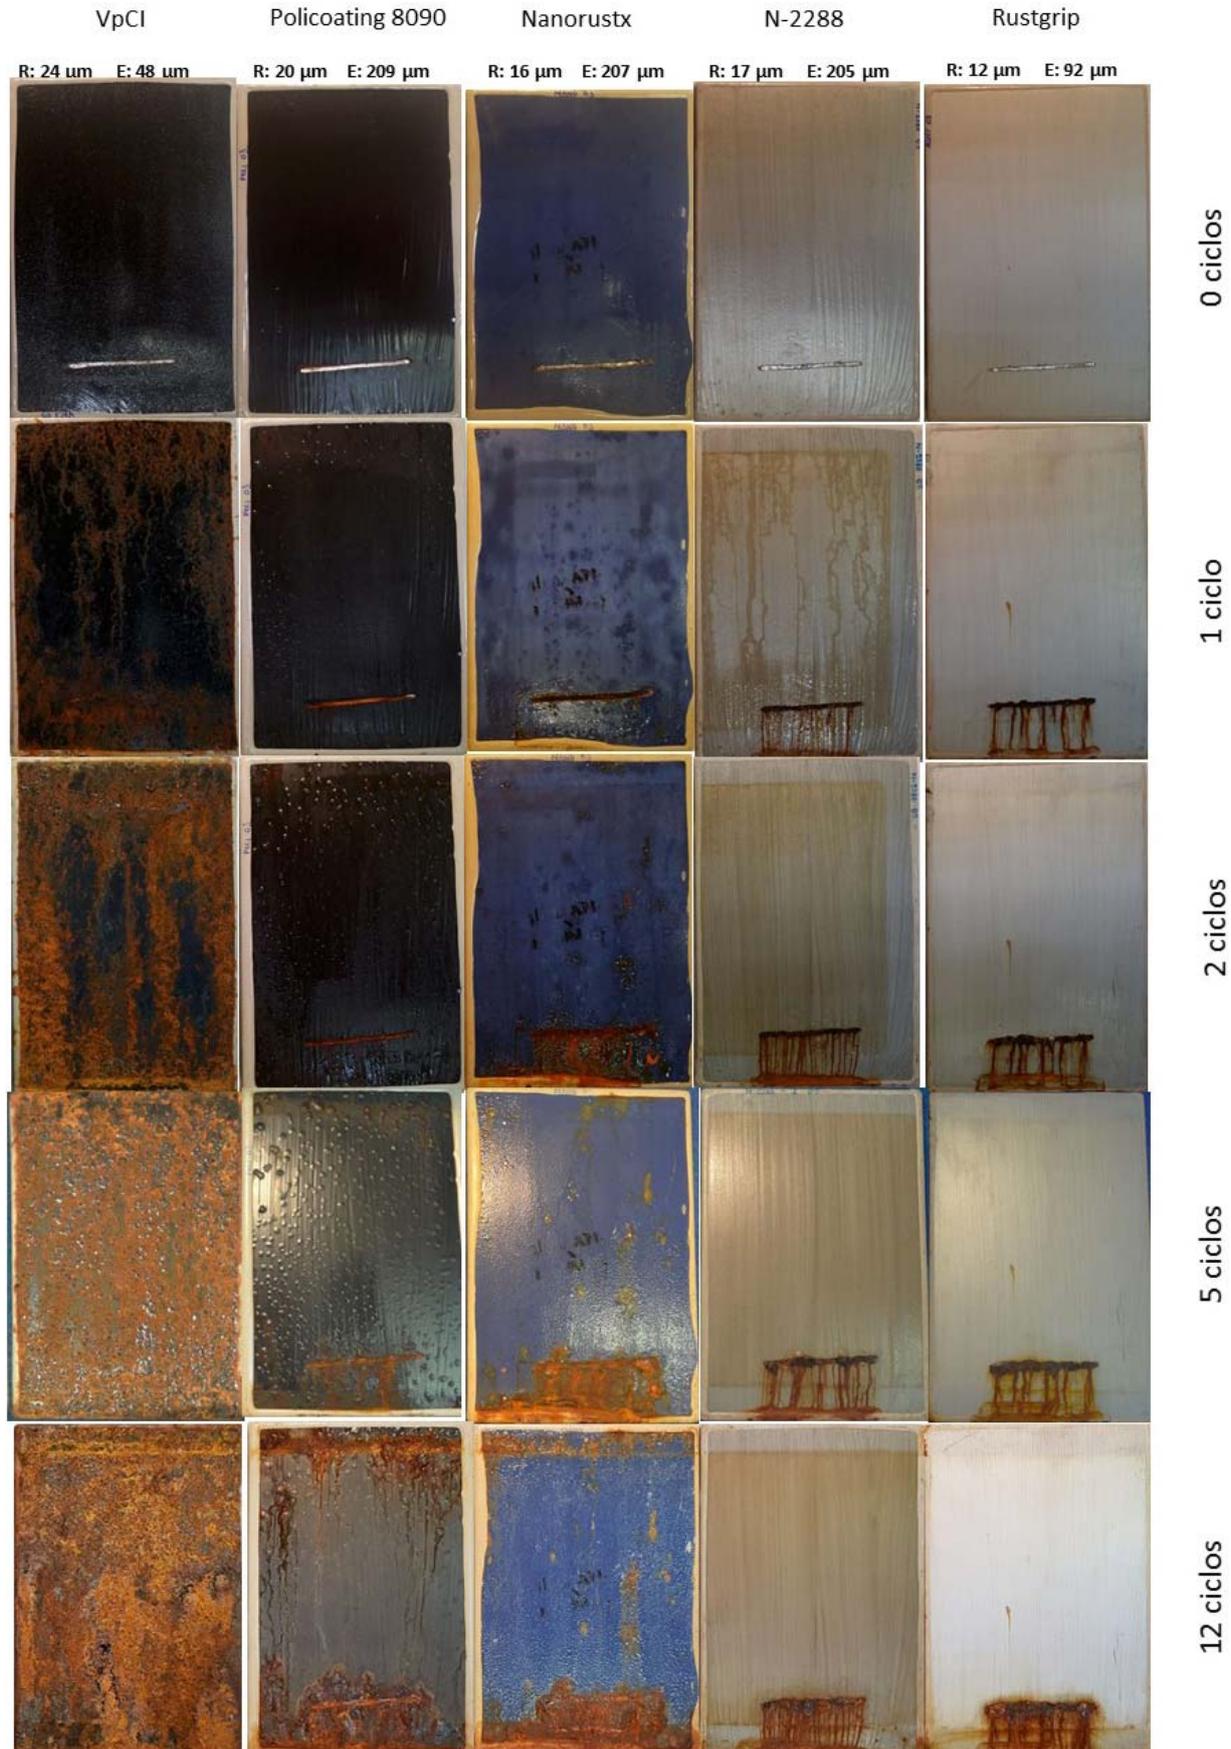
A evolução da degradação dos 5 revestimentos que agem pelo mecanismo de proteção por barreira testados durante o ensaio cíclico ISO 12944-9 é mostrado na Figura 13.

**Figura 13. Fotografias dos 5 corpos de prova com revestimento de proteção por barreira ao longo do ensaio cíclico ISO 12944-9**

Dentre os revestimentos isentos de zinco, vale destacar o desempenho do produto Rust Grip, não se observando corrosão vermelha e pequeno avanço de corrosão a partir da incisão ao final de 12 ciclos. Em se tratando de um revestimento que age somente pelo mecanismo de barreira, consideramos um excelente resultado.

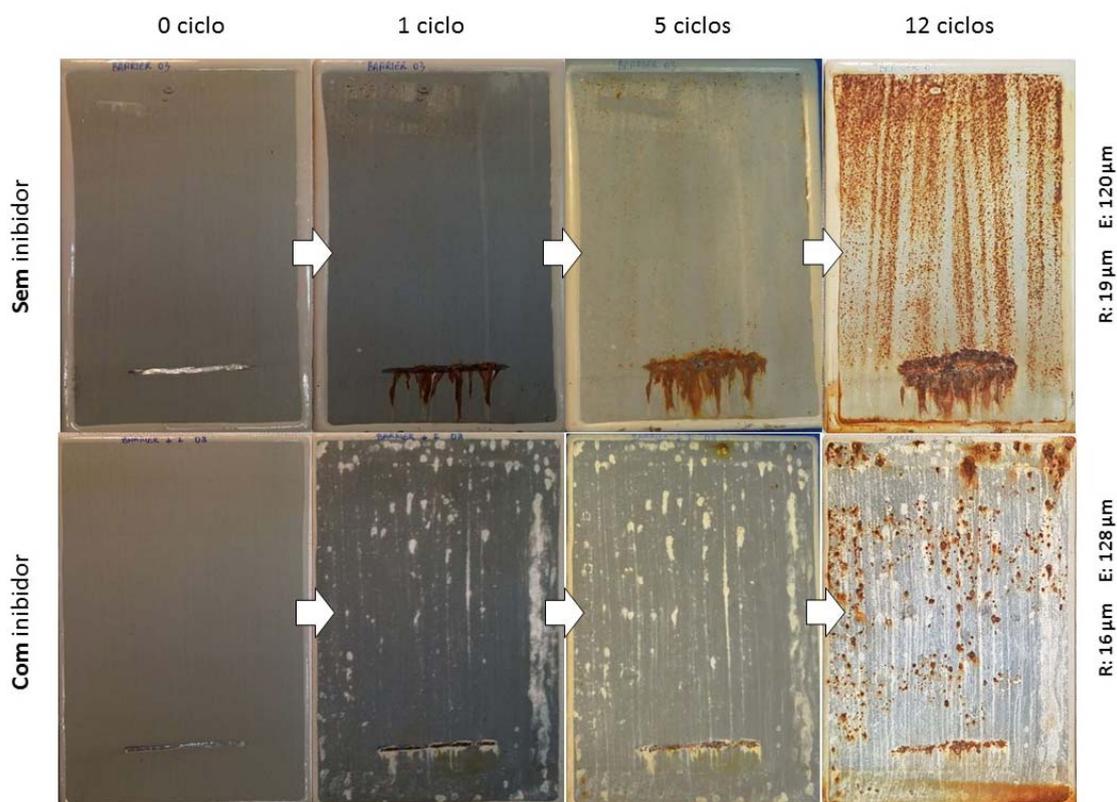
A Figura 14 mostra a comparação entre o esquema Barrier Smart Pack com e sem inibidor. No esquema sem inibidor, pontos de corrosão vermelha surgiram sem que houvesse primeiro a ocorrência de corrosão branca, enquanto no esquema com inibidor a corrosão branca pôde ser observada e a corrosão vermelha começou a ocorrer bem depois. Além disso, o avanço da corrosão a partir da incisão foi menos pronunciado que nos corpos de prova sem inibidor.

Figura 14. Esquema Barrier Smart Pack com e sem inibidor após 12 ciclos de ISO 12944-9

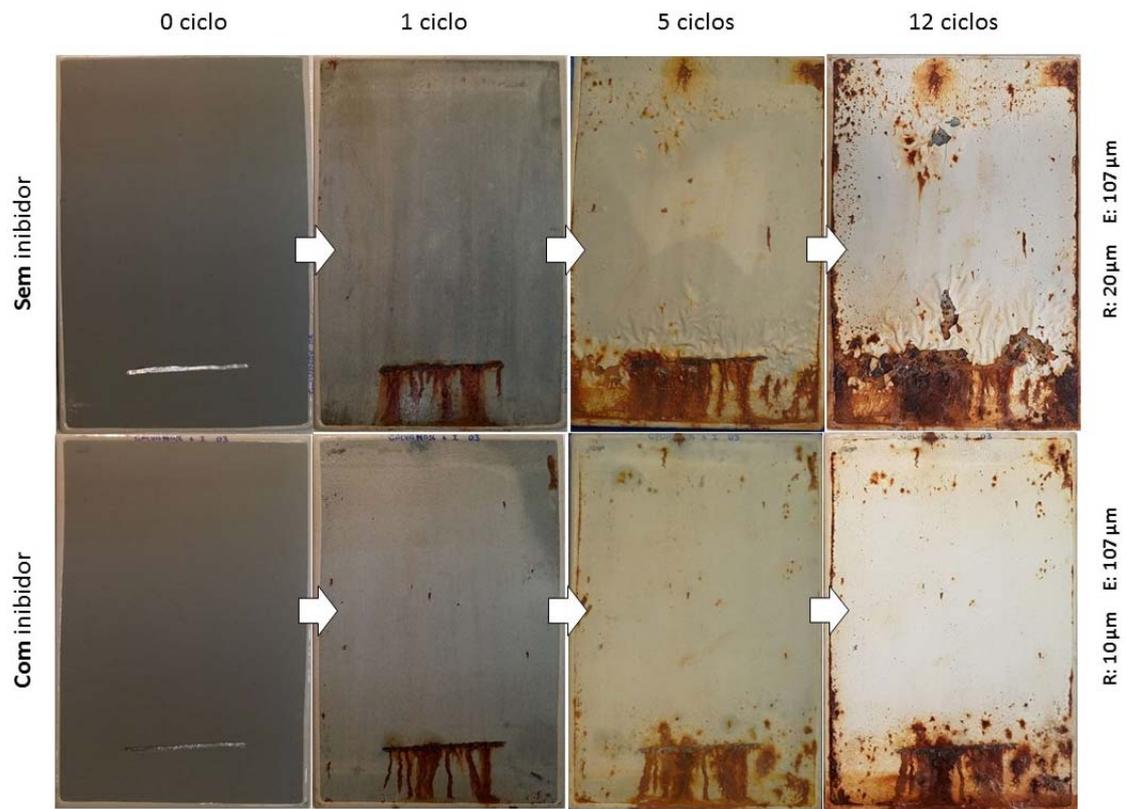
A Figura 15 mostra a comparação entre o esquema Galvanox com e sem inibidor. Onde não foi usado o inibidor, o avanço da corrosão a partir da incisão foi mais pronunciado se comparado ao caso com inibidor. Foi observada a sequência de branqueamento, enrijecimento e quebra do Galvanox ao longo do teste. Isso se deu de forma mais acentuada no esquema sem inibidor.

**Figura 15. Esquema Galvanox com e sem inibidor após 12 ciclos de ISO 12944-9**

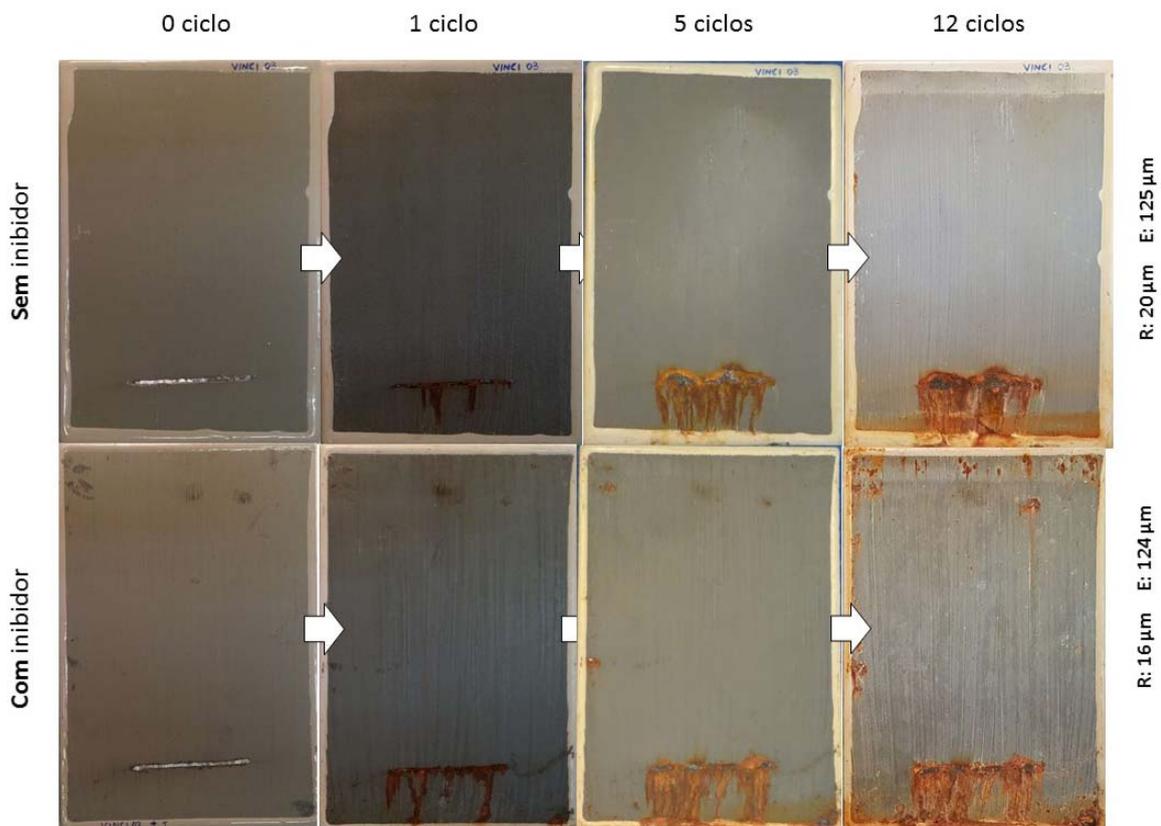
A Figura 16 mostra a comparação entre o esquema Vincizinc 600 com e sem inibidor. Não foi observada diferença aparente entre o revestimento Vincizinc 600 com inibidor e sem inibidor. A medição do avanço da corrosão a partir da incisão foi feita e os valores foram nulos.

**Figura 16. Esquema Vincizinc 600 com e sem inibidor após 12 ciclos de ISO 12944-9**

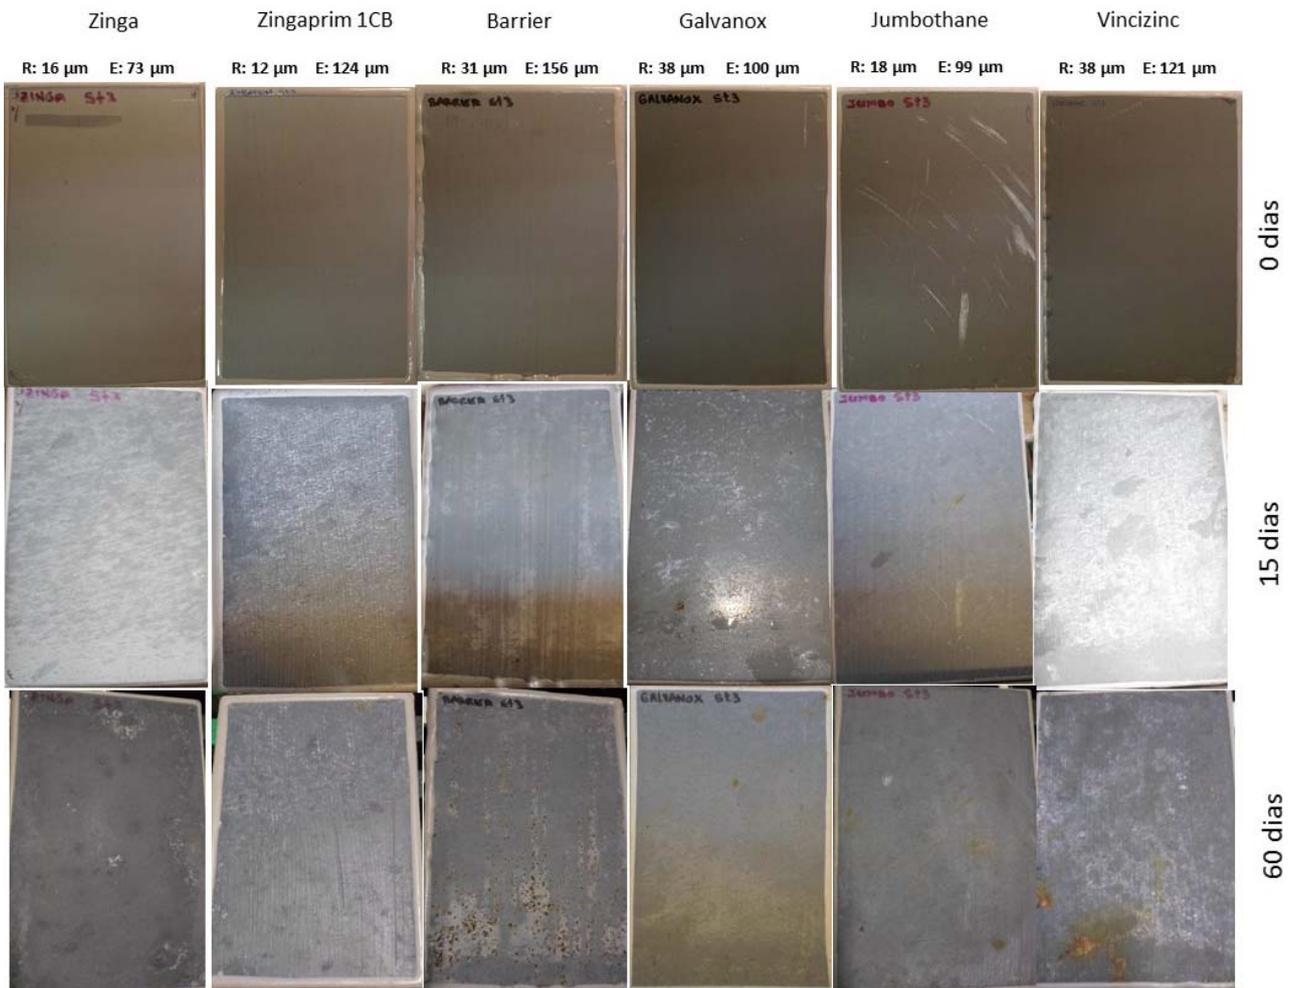
Após 60 dias de exposição em alto mar, pode ser observado que os esquemas de pintura Zinga, Zingaprim, N-2288, Galvanox e Vincizinc 600 já apresentam, em alguma extensão, corrosão branca. Também são observados pontos de corrosão vermelha generalizada no corpo de prova com o revestimento Barrier Smart Pack, bem similar ao que foi observado no ensaio acelerado em laboratório. Outro ponto a se destacar neste esquema de pintura é seu comportamento quando aplicado sobre inibidor. Até o momento foi observado que o corpo de prova cujo painel foi lavado com o protetivo apresenta maior integridade de película (Figura 18).

Figura 17. Corpos de prova com esquemas de pintura com zinco na PPG-1

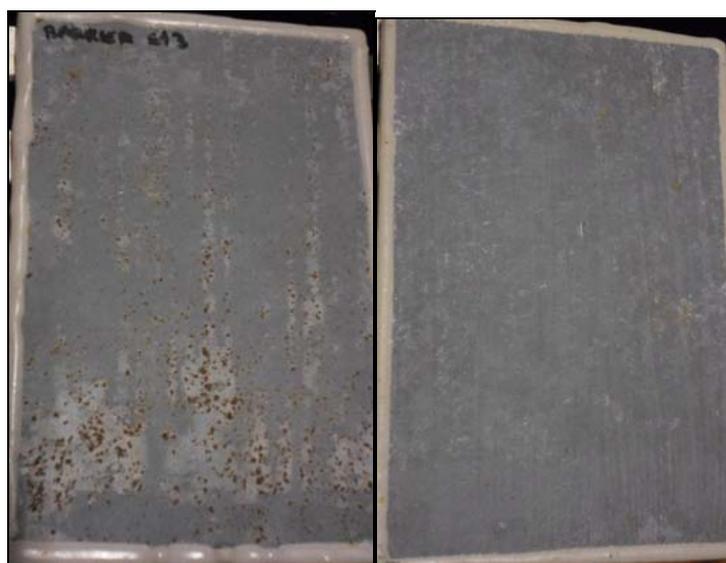
Figura 18. Esquema de pintura Barrier Smart Pack sem e com inibidor, respectivamente, após 60 dias em exposição na PPG-1

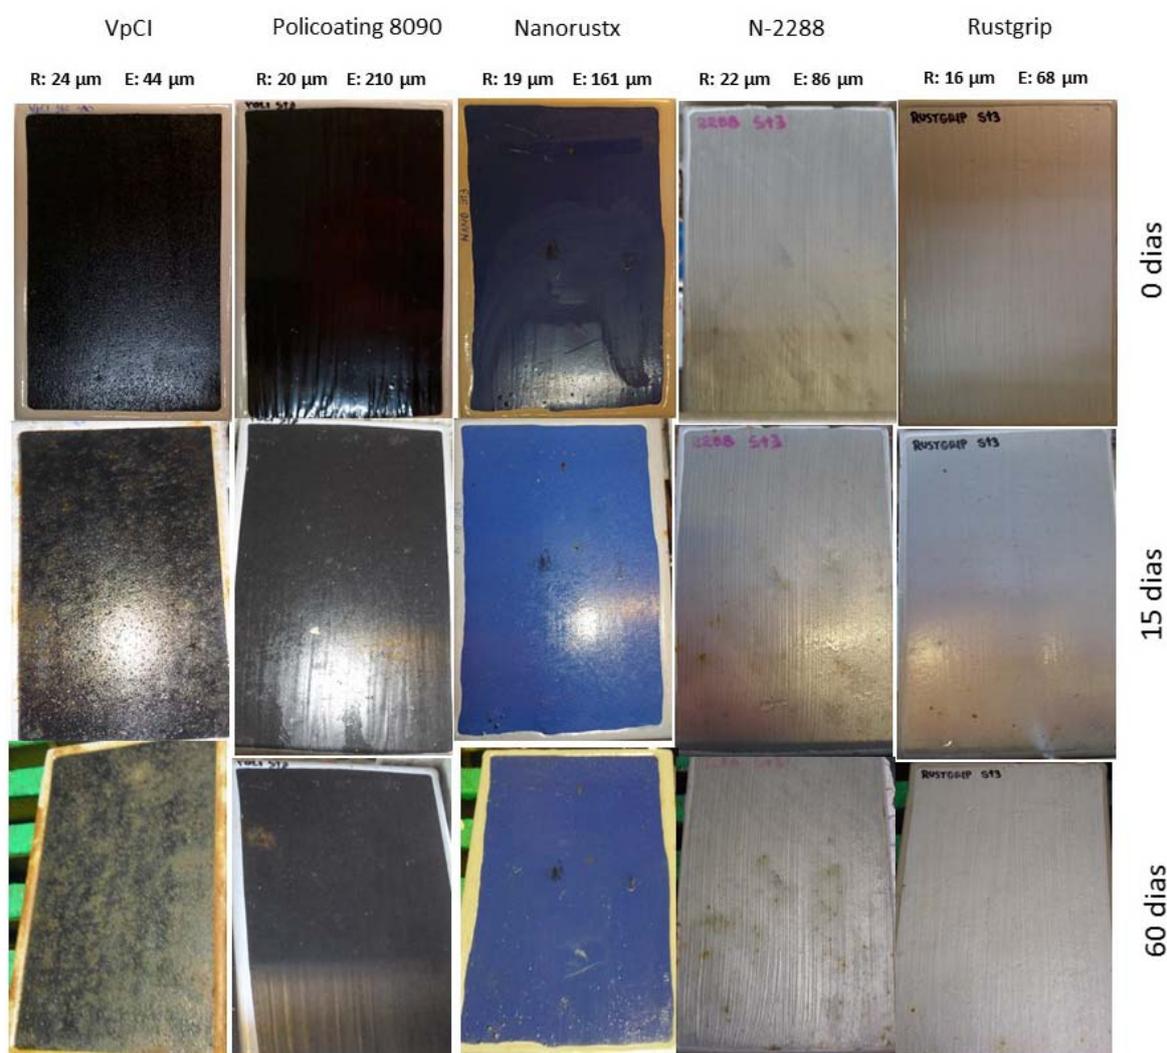
O registro fotográfico dos corpos de prova sem zinco é mostrado na Figura .

Figura 19. Corpos de prova com esquemas de pintura sem zinco na PPG-1

O comportamento do revestimento VpCI 386 após 60 dias de exposição a bordo da PPG-1 segue a mesma tendência do ensaio acelerado de laboratório, com corrosão
